# 鉄筋コンクリート製灯標の劣化診断技術

独立行政法人海上技術安全研究所  
構造基盤技術系 保守管理技術研究グループ グループ長

本解説では、海上に設置されている航路標識などを対象に、腐食劣化の進捗度合いに応じた点検・保守管理手法の最適化を図る腐食劣化診断モニタリング技術の確立ならびに劣化診断マニュアルの作成を目的として、国土交通省総合政策局より2013年度に受託した研究の一部である鉄筋コンクリート（Reinforced Concrete, 以下、RC と略す）製灯標を対象とした研究成果について紹介する。

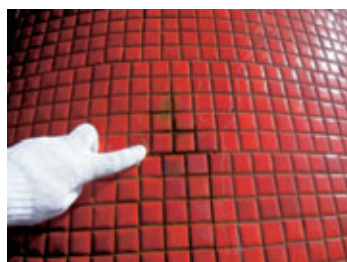
図3 灯塔部の損傷の一例

の概要を表1に示す。中島灯標、悪波灯標ともに、外壁などにわずかな亀裂および外装仕上げタイルの剥離や脱落があるものの、構造的欠陥は見られなかった。観察された灯塔部の損傷の一例を図3に示す。

(a) 中島灯標の灯塔部の亀裂

(b) 悪波灯標の灯塔部のタイル脱落

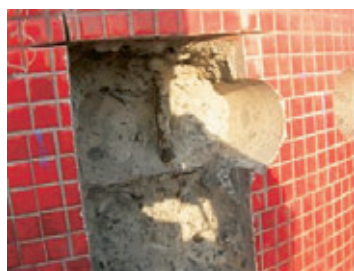
(a) 中島灯標

また、中島灯標および悪波灯標の圧縮強度の設計値は、18~21 N/mm<sup>2</sup>以上と想定されるが、著しい強度低下は認められなかった。しかしながら、中島灯標、悪波灯標ともに、コンクリート中に含まれる塩化物イオン量が土木学会の鋼材腐食発生限界濃度（1.2 kg/m<sup>3</sup>）<sup>9)</sup> を超えており、鉄筋の腐食が進展しているものと診断された。事実、コア抜き後に露出した鉄筋は、径が細くなるような腐食状態ではないものの、

図4に示すように鉄筋表面に発錆が確認された。日本建築学会の鉄筋腐食評価基準<sup>10)</sup>では、グレードⅢ(点錆がつながり面錆となり、部分的に浮き錆が生じている状態)に相当する。従って、両者ともに腐食の進展期から加速期への遷移段階にあると考えられる。

以上のことから、海上保安庁で管理・運用されているRC製灯標について、定期的に鉄筋の腐食状態を調査・把握することが望ましい。特に、設置年数が40年を超えるRC製灯標について、調査結果次第では、今後の補修・建て替え計画を立案することが急務と考えられる。
