建築物の竜巻被害の概要と竜巻発生装置を活用した研究の展開

国立研究開発法人建築研究所 構造研究グループ 主任研究員

喜々津 仁密 *Hitomitsu Kikitsu*

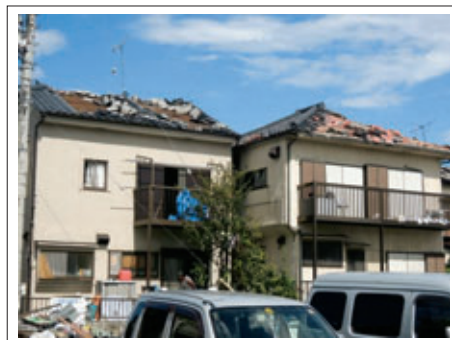
外装材として屋根ふき材、外壁材、開口部の被害を示す。屋根ふき材の脱落・飛散は典型的な竜巻による被害形態の一つであり、**図1**に示すような粘土瓦の被害が多く確認された。瓦以外の屋根ふき材としては、軽量かつ受風面積が比較的大きい金属板のふき材が、

図1 屋根ふき材の脱落・飛散（越谷市）

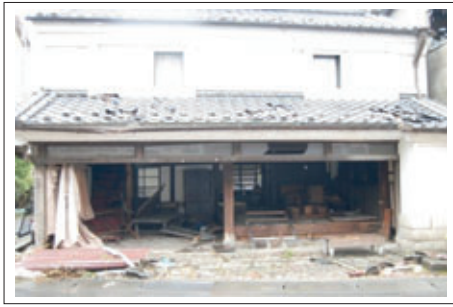
図2 開口部の損傷（つくば市）

かなり遠くまで飛散した例があった。また、開口の大小によらず、竜巻による大きな面外荷重の作用や飛来物の衝突によって、開口部が損壊したと考えられる事例もあり、開口部の損壊に伴い室内に被害が進展する状況となる（図2）。

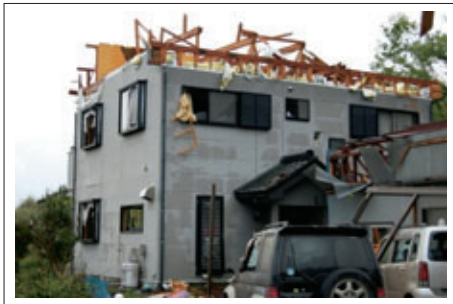
図3 屋根小屋組の被害（つくば市）

屋根の骨組（小屋組）の破壊・飛散も強風や突風による典型的な被害形態であり、つくば市と越谷市の調査でも多くの事例が確認された。図3は切妻屋根の例であるが、切妻以外の屋根形状（寄棟屋根、片流れ屋根）についても被害が見られ、また外観から判断して比較的新しいと思われる住家でも被害が発生している。図2の開口部被害と同様に、小屋組が飛散することによって室内に被害が進展する事例もあった。

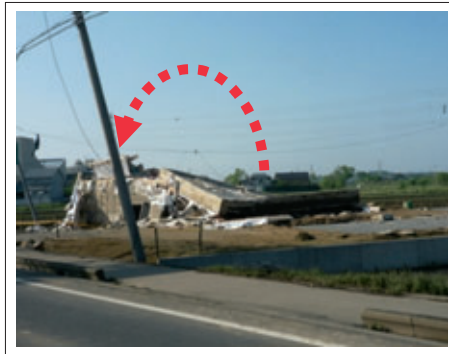
図4 上部構造の転倒（つくば市）

図4は、基礎を伴う上部構造の転倒事例である。べた基礎^{※1}の底面が地盤から離れ、上部構造とともに完全に裏返しになっており、これは過去の調査事例では見られなかった新たな被害形態である。上部構造が倒壊、飛散

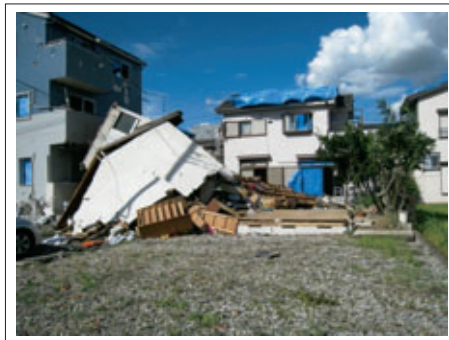
図5 上部構造の倒壊（越谷市）

した事例も複数確認した。構造仕様の詳細は正確には把握できないが、図5の例では竜巻による風圧力が建築物が保有する耐力を上回り層崩壊したと考えられる。また、図6の事例は一部の土台を残すものの、ほとんどの上部構造が飛散している状況である。

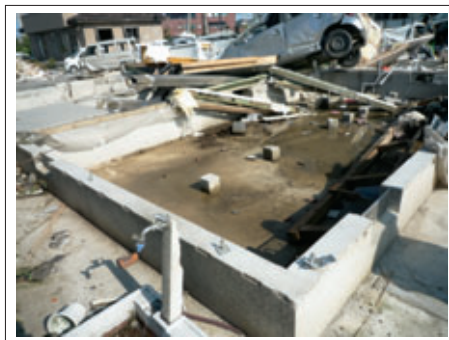
図6 上部構造の飛散（つくば市）

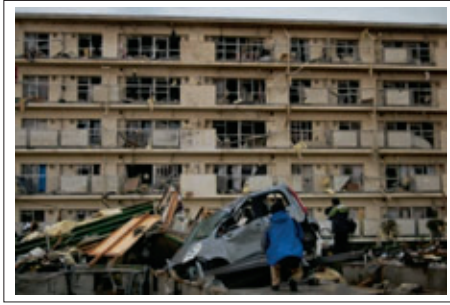
図7 集合住宅(南面)の被害状況(つくば市)

つくば市内にあるRC造5階建ての集合住宅では、竜巻によって南面の窓ガラス、サッシの枠、ベランダの手すりなどが著しく損壊した(図7)。開口の面積が小さいものの、北面でも同様に損壊がみられた。外観目視に基づく南面の被害分布(図8)を見ると、上階ほど手すりなどの被害範囲が広がる傾向を示しており、本事例は竜巻作用の高さ方向の分布を把握する上で貴重な資料である。

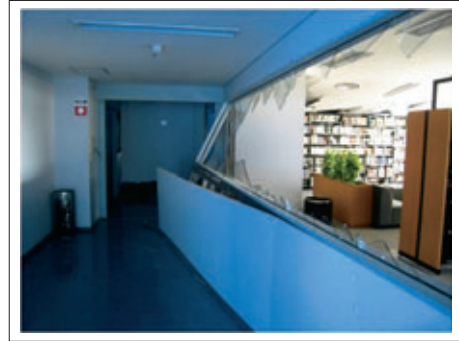
図9 内装材の被害(つくば市)

つくば竜巻が通過した工業団地内では、RC造(一部鉄骨造)の事業所施設が外装材の破損によって、天井材その他の内装材に被害が及んだ事例も確認された(図9)。机やいすなどの家具などの転倒も見られた。

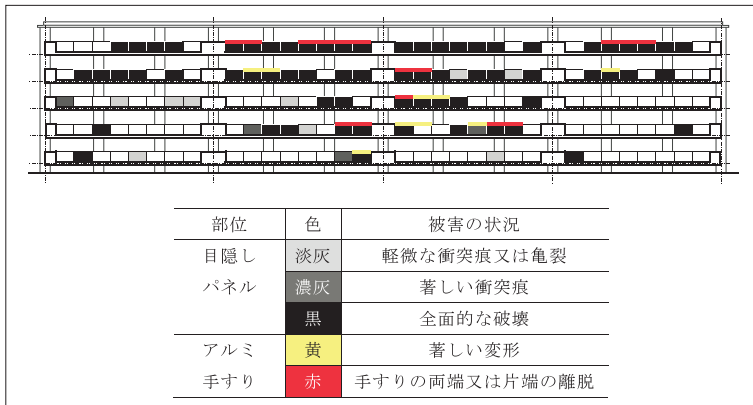
図8 集合住宅(南面)におけるベランダの目隠しパネルとアルミ手すりの被害分布

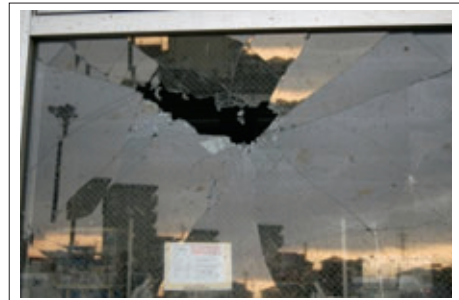
図10 窓ガラスへの衝突痕(つくば市)

た。図10はショッピングセンターのエントランスでの衝突痕、図11は飛来した屋根が衝突した事例である。

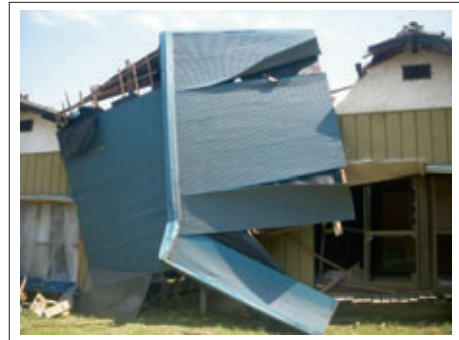
図11 飛来物(屋根)の衝突(つくば市)
