直下型地震と化学プラント

東京大学 環境安全研究センター 教授
安全工学会 地震被害調査委員会 委員長

新井 充 Mitsuru Arai

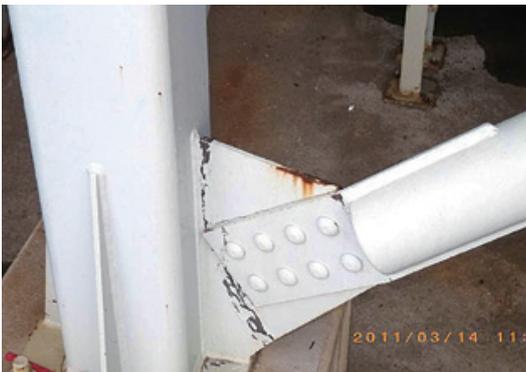
図3 鉄架構柱脚ブレース部破損

による転倒があった。物的被害は、**図3**～**図5**に示すように鉄架構柱脚ブレース部破損、ベッセル上部配管の破損、液状化によるパイラック下道路陥没などが挙げられる。

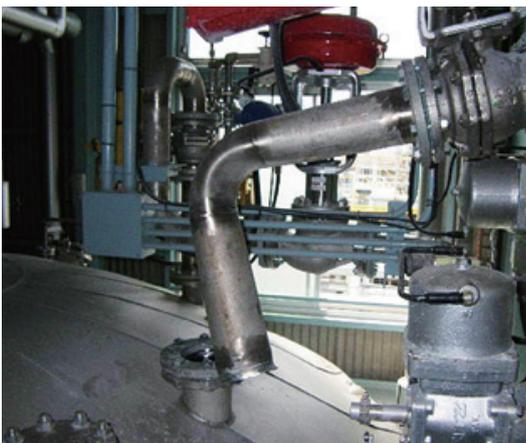
図4 ベッセル上部配管の破損

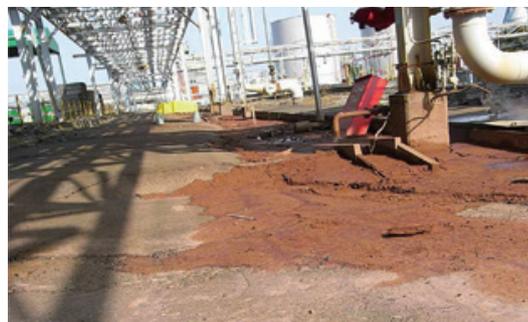
図5 液状化によるパイラック下道路陥没
—パイラック本体(杭基礎)に影響なし

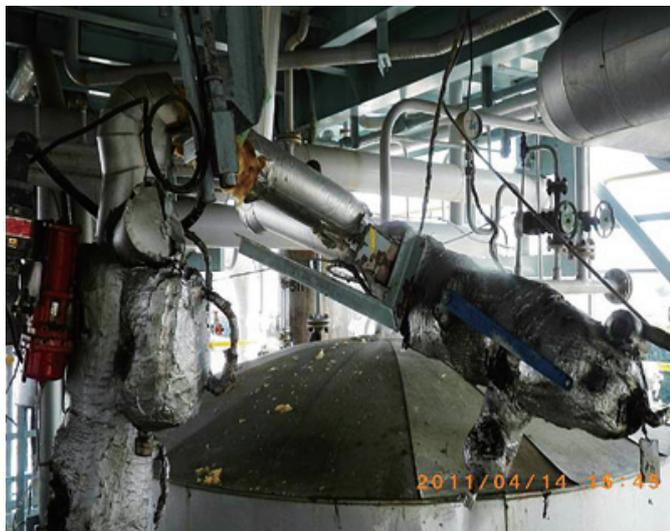
物的被害は、**図6**から**図10**に示すようにベッセル上部配管の脱落、鉄架構柱脚部の基礎立ち上がり(アンカーボルト)部の破損、重油タンク2000klスロッシングによる側壁、天板の破損、不等沈下による配管のストレス、500klタンクの底盤部の破損などであった。

図6 ベッセル上部配管の脱落

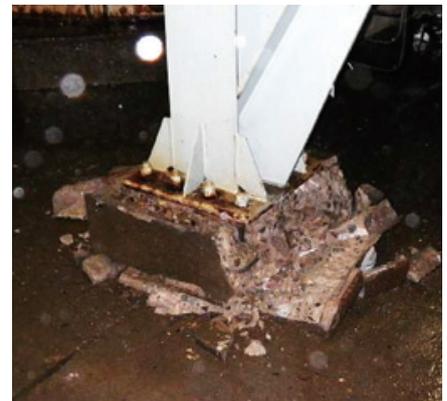
図7 鉄架構柱脚部の基礎立ち上がり(アンカーボルト)部の破損

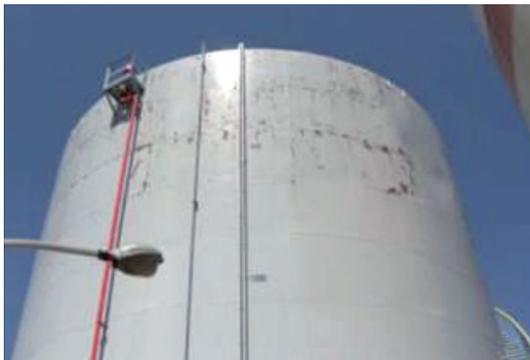
図8 重油タンク2000kl
スロッシングによる側壁、天板の破損

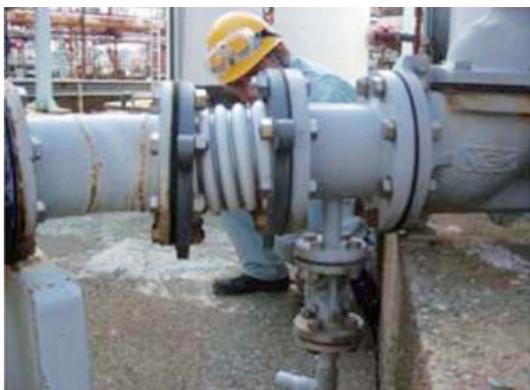
図9 不等沈下による配管のストレス

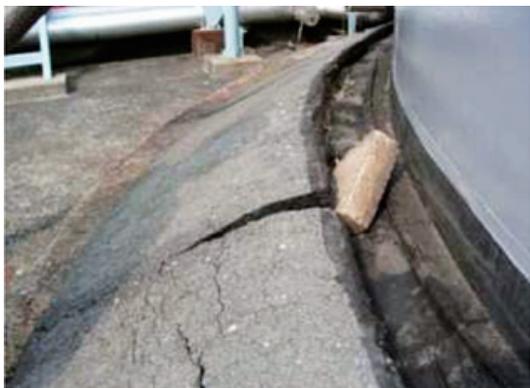
図10 500klタンクの底盤部の破損
(アスファルト膨らみ)
