津波被害の実態と今後への備え

— インド洋津波の教訓 —

柴山 知也 *Tomoya Shibayama*

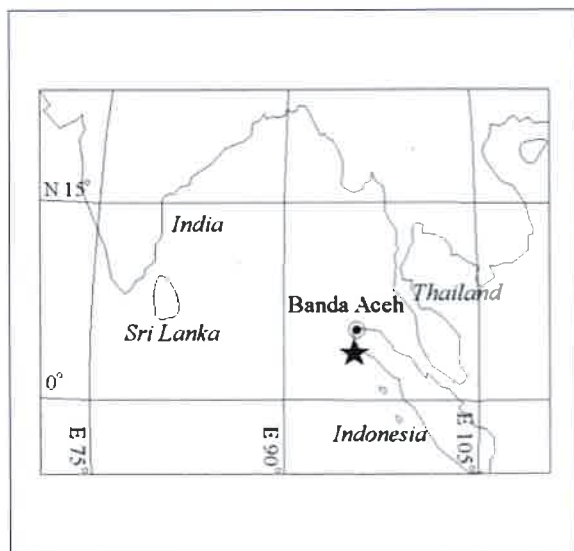
図1 スマトラ島沖地震の震源地と周辺の津波被災国

ており、西部のLepungでは、海岸から800mにわたって泥の荒野が広がっていた。以下ではインドネシアとスリランカの調査事例を示すが、図1に示すように震源地(図中の★で示す)からの距離はインドネシアの方がスリランカよりもはるかに近く、従って津波の高さも高かった。

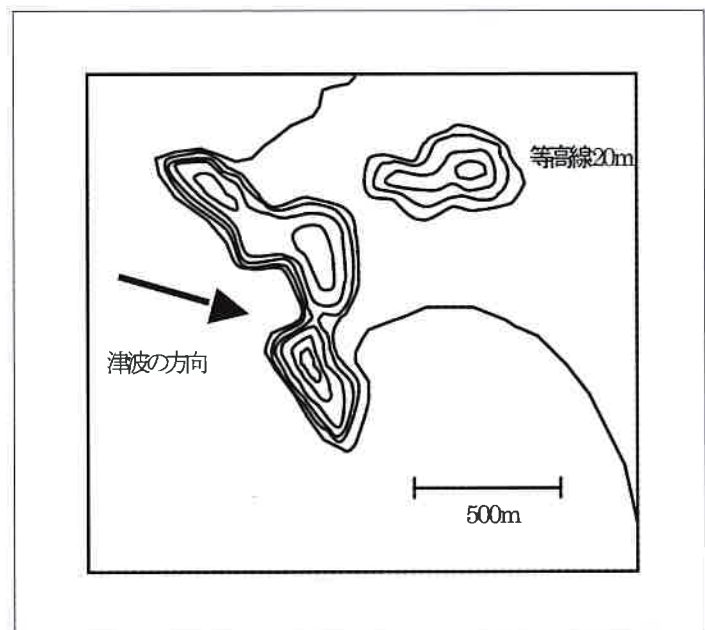
図4 Rhitingの平面図

m程度にとどまっていた被害がBanda Acehでは押し寄せた津波のエネルギーレベルがはるかに大きく、被害は平面的に広く発生していた。Banda Aceh西のRhitingでは、半島の2つの丘の鞍部を津波が乗り越え(図4参

照)、津波痕跡高は48.9mに達した。この丘の反対側にあったリゾート地ではほとんど時間差なく2方向から津波(丘を越えた波と回折により半島の南側から来た波)が押し寄せたと考えられる。一方、Lepungでは、海岸線から約900mに位置する崖の斜面で18.6mの津波痕跡高を計測した。また、この斜面に当たった津波が反射し、進行波と反射波が重なった地点での痕跡高は2カ所でそれぞれ17.5m、21.4mであった。Lepungの村は津波により壊滅し、8,000人の住民のうちわずか400人のみ生存しているとのことだった(図5参照)。津波発生から40日が経過しても、荒涼たる泥の海の中に廃材と遺体の埋葬跡が続いていた。また、スリランカ南部とは異なり椰子の木のほとんどが根元から流失しており、これは枝のある上部にまで水が達し、水流による抵抗力を強く受けたためと考えられる。

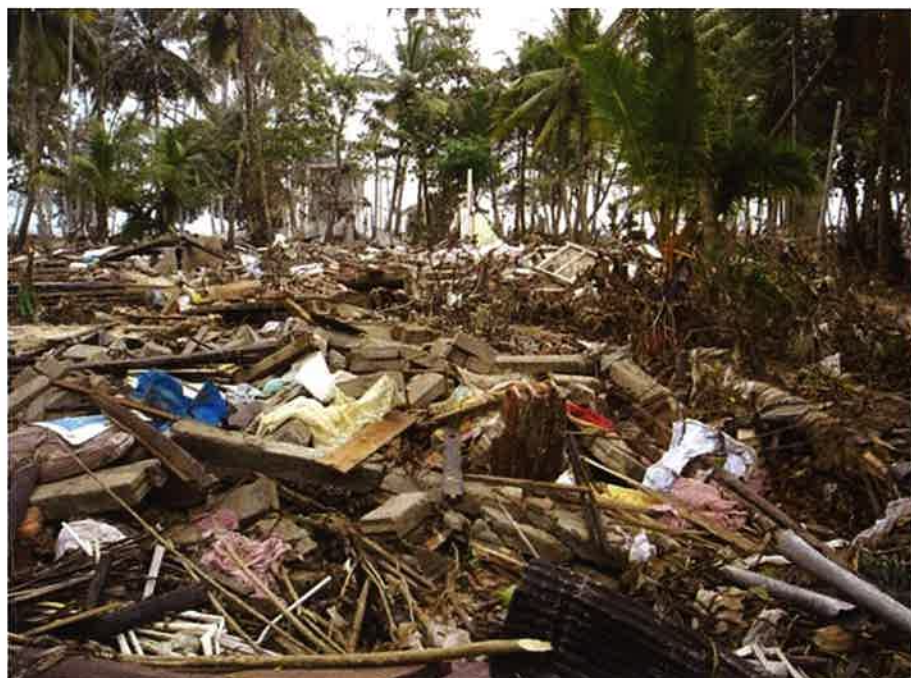
図9 Polhenaの被害の様子

珊瑚礁の背後にあるこの地は国内向けのリゾートとして賑わう住宅密集地であった。海岸前面にはリーフが発達していたために津波のエネルギーが反射され、痕跡高は2.1～2.6mと低かった。しかし、この地域は平らな低地

であったこともあり、水位の上昇によって、避難する時間的な余裕がなく、家の中で溺死した人が多かった(図9)。
