医療施設が地震に襲われたときの 評価実験

独立行政法人防災科学技術研究所 兵庫耐震工学研究センター 主任研究員

佐藤 棠児 Eiji Sato

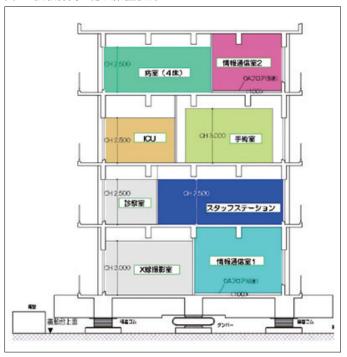
図3 試験体内の部屋配置状況

医療施設を模擬した鉄筋コンクリート造4階 建ての試験体(高さ約18m、各階床面積80m² (8m×10m))を建設し、内部に診察室、人工 透析室、手術室、病室などを配置した。模擬 した医療施設の外観を図2に部屋の配置を図3 に示す。室内には人工透析装置、手術用機器、 医療棚など実際に用いられている様々な医療 機器などを、床・壁固定、床置き、キャスター 付き(ロックまたはフリー)などそれぞれの通常 の使用状況にあわせて設置した。
