巨大地震に対する 危険物施設の防災対策

— 東北地方太平洋沖地震での被害を踏まえて —

横浜国立大学 安心・安全の科学研究教育センター 客員教授

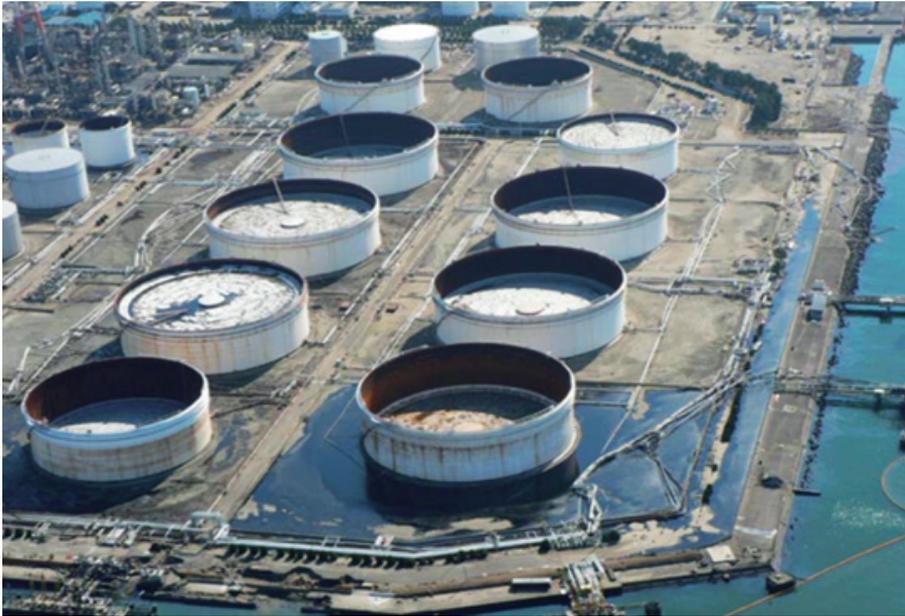
図1 津波による配管の破損、油流出

太平洋岸に位置していた屋外タンク貯蔵所において、石油タンク本体および配管の浮上り、移動に伴う破損、基礎・地盤の洗掘^{※1}、防油堤の損傷などの被害が認められた（**図1**～**図3**）。また、津波によって破損したタンク本体・配管から危険物が流出・拡散し何らかの原因（車のバッテリーあるいは余震の際の配管などの接触による衝撃火花）で引火、ガソリンタンク、アスファルトタンクなど多数の施設が焼損するといった甚大な被害が発生した（**図4**）²⁾。

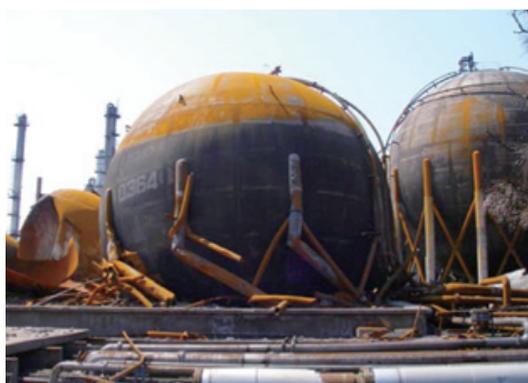
図5 焼損したガスタンク

一方、千葉県の上野村LPG球形タンク群で、水張り中のタンクの倒壊を機に火災・爆発が発生し（**図5**）、負傷者6名（重傷者1名、軽傷者5名）、隣接するアスファルトタンクの損傷・漏洩、飛散物・爆風などの影響による隣接事業所での火災、一般住宅地区などでの爆風による窓ガラス・シャッター・スレートなどへの破損および保温材などの軽量飛散物による車両の汚損を生じた。

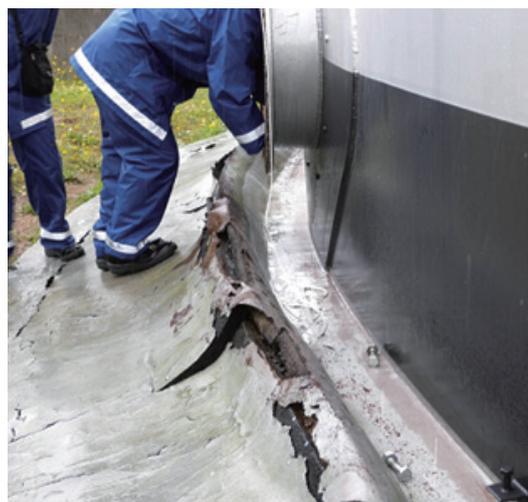
図6 地盤変状によるタンクの不等沈下

また、強震動による液状化などの地盤の変状によるタンク本体の被害、防油堤の被害が認められた。前者は河口付近の埋立て地であり、地盤の固さを表すN値に相当のばらつきがあって、地震時に地盤の緩い部分から液状化が発生したことを契機に、長時間の震動に伴い、発生した過剰間隙水圧が広く伝搬して沖積砂層の動的強度を低下させたものと考え

られている¹⁾。被害としては、タンク地盤の側方流動によりタンク底板が傘型に変形し（最大不等沈下率※2 $1/61$ ）、底板溶接部に亀裂が発生し若干の油のしみ出しがあったものである（**図6**）。また後者では、**図7**に示すような極めて大きな地盤変状が発生し、防油堤の目地部分で大きく開口するといった被害が認められた。このような大変形に対しては土のうの積み上げなどの対応が必要となる。

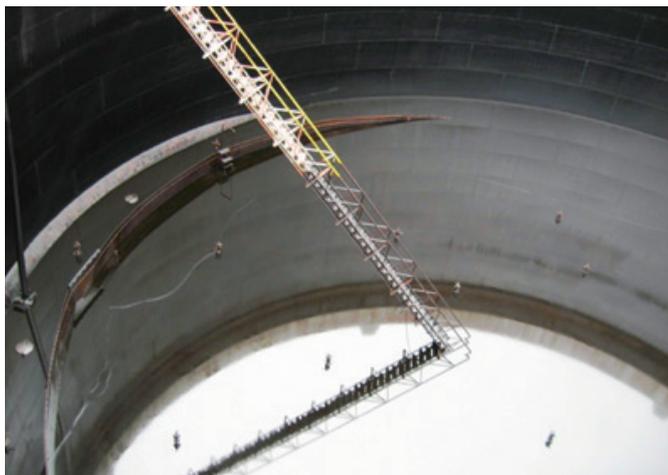
図8 スロッシングによって浮き屋根が沈没した重油タンク

ンク5基で浮き屋根沈没（図8）、ポンツーン（浮き蓋に取り付けた環状の浮き）溶接部の割れ、油漏洩などの重大な被害が発生した。また、酒田ではアルミ製内部浮き蓋（図9）や蓋に取り付けられたフロートチューブの破断が認められた。これについては、当該タンクのスロッシング固有周期における速度応答値が約200cm/sと極めて強いこと、被災タンクの内径が15.5mと小さいこと、フロートチューブの長さが6.7mと長いことから、フロートチューブに対して許容を超える歪みとなり破断に至ったものと推定されている¹⁾。

上述の川崎で認められた浮き屋根の沈没については、付近の地震記録を用いた消防法に基づくポンツーンの強度解析では説明できな

い。当該タンクのパンツーン周方向長さが1室辺り9.3mと極めて長いこと、地震後の調査で補強リングが外れていたことから、補強リングを無視しさらに消防法では取り入れられていない初期浮力の影響を考慮することで、許容応力を上回る応力がパンツーンに発生したと考えれば被害を説明できる³⁾。
