# 産業事故の調査について

総合安全工学研究所 専務理事

中村 順 Jun Nakamura

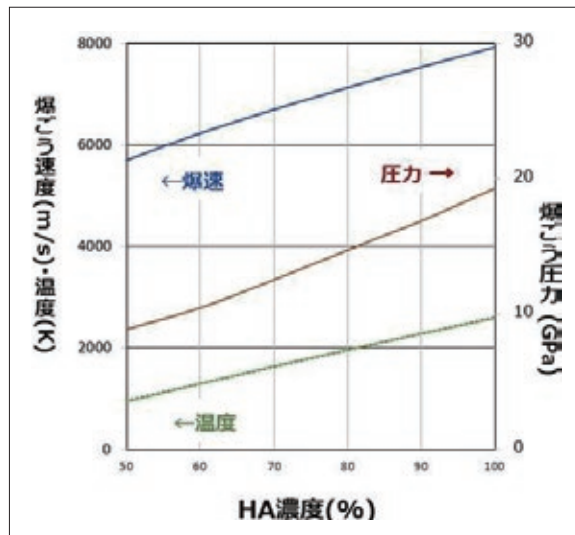
図3 HAの爆発特性のKHTコードによる理論計算値

なお、蒸留プラントの破壊は爆薬による破壊と同等だったが、鋼管試験などでHAの70%溶液を高性能爆薬で直接起爆した際の爆発速度は、7,000 m/sとなり、高濃度では、爆発を起こすことが実験で確かめられている。爆発特性の理論計算 KHT コード<sup>2)</sup> から図3に示すように予想される爆速に近い値であった。

なお、理論計算結果で爆発温度が1,500 K以下では、爆発反応が伝播しないとされており、50%水溶液の通常の扱いでは爆発しない。
