# 硝酸アンモニウムの爆発事故

公益財団法人総合安全工学研究所 事業部長

## 1. はじめに

## 2. 中国天津の港湾倉庫大爆発事故

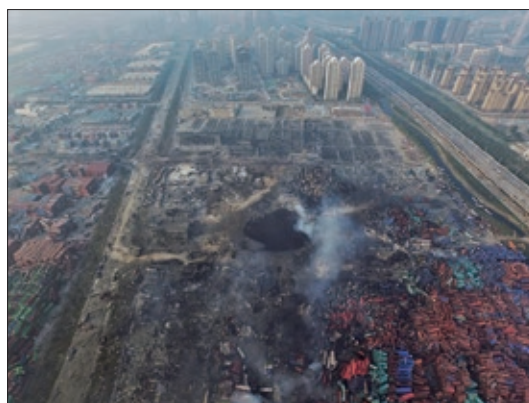
図1 中国天津爆発事故現場<sup>2)</sup>

1回目の爆発では、直径15 m、深さ1.1 mの三日月形状のクレーターができた。2回目の大爆発では、直径97 m、深さ2.7 mの円錐形のクレーターができた（図1）。駆けつけた30台の消防車はすべて壊れた。

中央が直径 97 m のクレーター

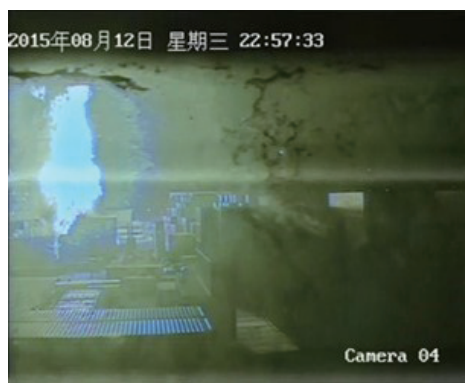
図2 ニトロセルロースの発火<sup>1)</sup>

事故当日の気温は36℃であったが、実験によればコンテナ内の温度は65℃以上に達し、包装が破損していた場合には湿潤剤であるエタノールは2時間以内に揮発・散失することが判明した。これによりニトロセルロースが乾燥して急速に自然分解し、コンテナ内で自然発火温度に達し、火災に至ったものと考えられている。また、監視カメラの映像から最初の火災の火炎はニトロセルロースの燃焼特徴と一致しているとしている（図2）。報告書では、乾燥したニトロセルロースは、40℃を超えると分解反応を開始して180℃で自然発火するとしている。

現場の監視カメラの映像

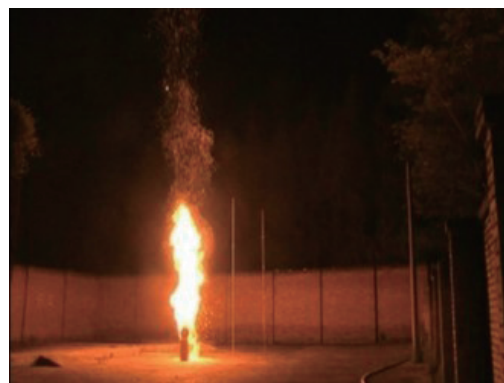
再現実験  
固体ニトロセルロース 40 kg 入り容器
