# 自然災害による産業事故について

公益財団法人総合安全工学研究所 事業部長

中村 順 Jun Nakamura

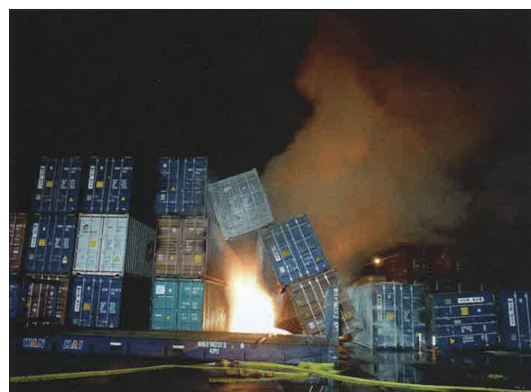
図1 マグネシウムの自然発火

水により浸水したコンテナ内のマグネシウムの火災が発生した(図1)<sup>9)</sup>。海水とマグネシウムの接触による反応熱により自然発火したものと考えられる。

マグネシウムは高温の水と反応するが、火災に伴って高温になっていると水と激しく反応する。2018年9月の台風による高潮で海

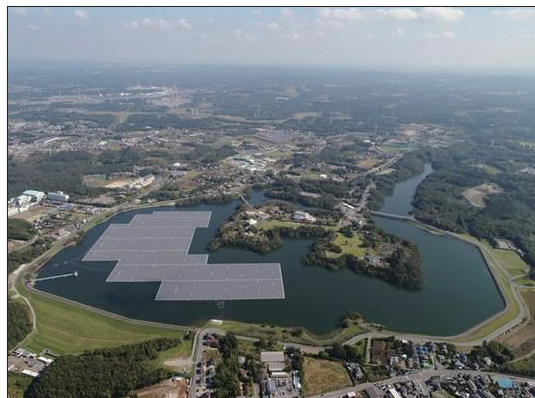
図2 メガソーラー

千葉県市原市の山倉ダムにある水上太陽光発電所も、2019年9月の台風15号により破壊して火災となった。この発電所はダムの水上に設置されたメガソーラーであるが、その構造は、太陽光パネルの周辺に浮き具を装着し、ワイヤーにより地中に打ち込んだ杭に固定してパネルが流されないようにしている。そこに設計風速41 m/sを超える風が発生したと、風や波によってパネルが揺れ動いて、かたよった荷重がかかったことで、杭が複数外れ発電パネルが破壊して、短絡により発火したと考えられている(図2、図3)<sup>11)</sup>。
